## 第6回「伊豆半島沖地震、宮城県沖地震の被害調査」

名誉塾長 荻本孝久

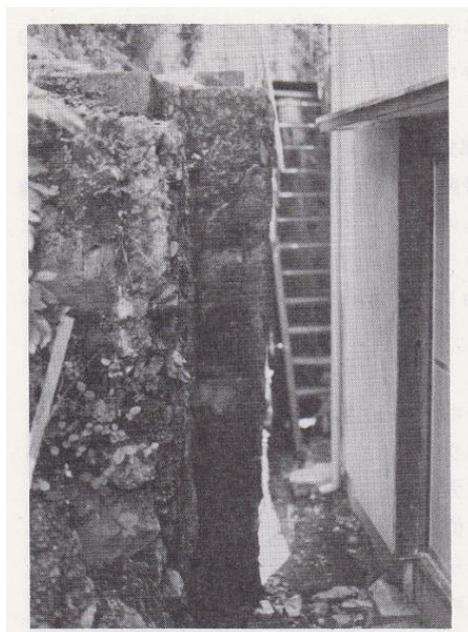
この地震の震源となった断層の位置は陸上の地表面に明瞭に認められ、既に存在が認められていた活断層である“石廊崎断層”に一致していました。伊豆半島の先端南伊豆町の石廊崎地区の町中にあった住宅の床下を貫いて明瞭な断層が出現し、数10cmの長さでズレ（右横ズレ）が確認できました。もちろん動いたばかりの断層の様子を直に見るのは初めてのことでしたので、非常に驚くと同時に感激したことを鮮明に覚えています。地震現象の元凶が目の前で見られたという大いなる感激でした。

写真 2) 石廊崎地区の住宅敷地の断層  
(参考資料 1) より引用)

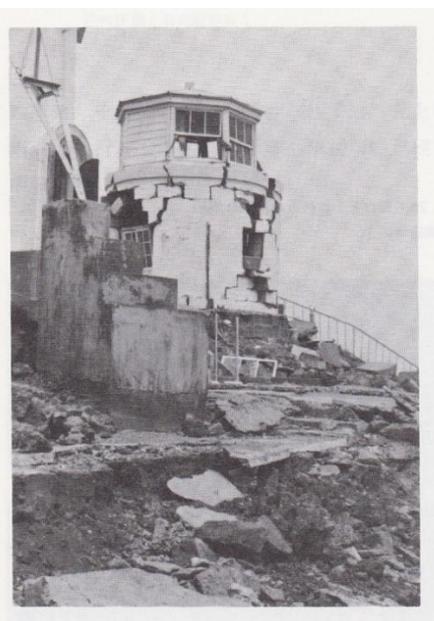
写真 3) 石廊崎灯台の被害の様子  
(参考資料 1) より引用)

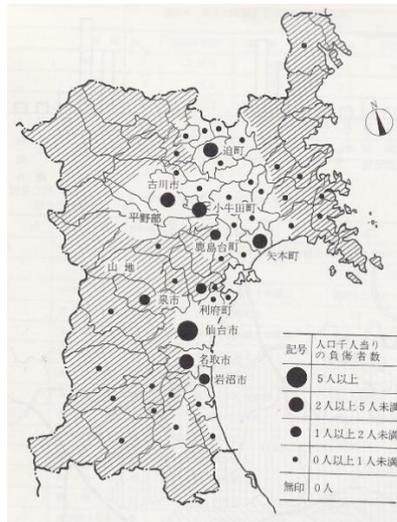
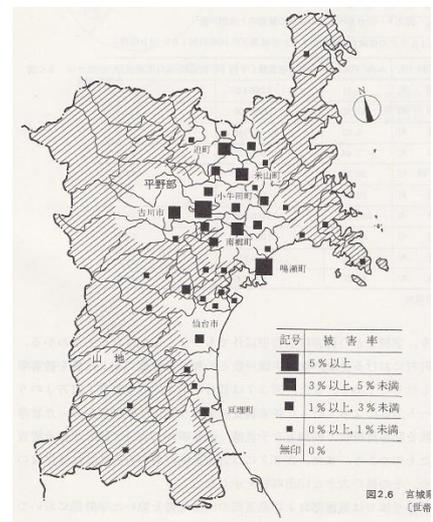
この地震災害においても、私は墓石転倒調査を行って、各地の揺れの強さについて広域的な情報を調べました。特に注目されたことは、地盤によって揺れの強さが大きく異なっており、従って建物（主に木造建物）の被害分布も、場所によって大きく異なっている現象が確認されたことでありました。このような違いは前述の伊豆半島での内陸地下型地震でも認められましたが、狭い集落内での違いでした。今回の宮城県沖地震ではプレート間地震という別のタイプの地震によって引き起こされた広域的な被害でありましたので、この地盤の違いによる被害の相違はより明瞭でした。また、仙台都市圏として郊外の丘陵地に新しく造成された階段式の斜面の宅地造成地において、大規模な斜面崩壊（すべり崩壊）が発生して被害を拡大していたことが、新規の都市開発における都市型震災の課題として大きく注目されることになりました。

1978年宮城県沖地震の墓石調査結果      人口千人当たり死傷者律      住家被害率（世帯数に対する比）

写真 6) 宮城県沖地震における墓石調査結果と被害分布（参考資料 3）より引用）

（仙台市や北部の仙台平野地域に大きな揺れと被害が分布している）
