I. テーマ: 『大正関東地震(1923年)による神奈川県内の土砂災害』

報告: 井上 公夫氏 (一般財団法人砂防70ソティア整備推進機構)

II.テーマ：『よこはま防災まち歩き』

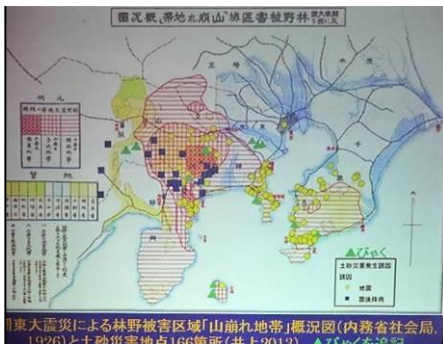
関東地震は海溝型大型大規模地震と内陸型直下型地震の両方の性格をもっている。震源域は神奈川県から千葉県南部であったため、神奈川県内の被害は極めて大きい。(貴重な図、写真で分かり易く解説)

関東地震による神奈川県内の土砂災害は101箇所発生。

- 死者 919 人
- 行方不明者 139 人
- 被災戸数 467 戸
- 河道閉塞 5

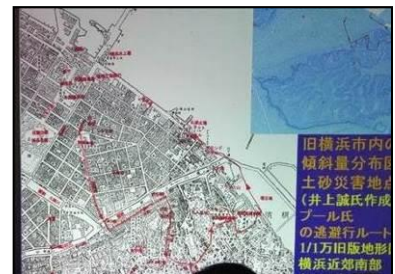
●横浜中心部の震災直後・・・貴重な図、写真を示して解説。

沖積低地に発達していた横浜市街地は地震で倒壊すると共に、その後の延焼でほとんど焼失。台地縁辺部の急崖部では多数の崖崩れ・崩壊が発生。(土砂災害27箇所、死者68人行方不明者50人以上)

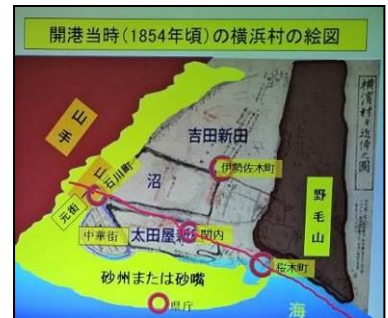
写真:相原さんの講演会資料から抜粋。
上から順に、
『開港当時(1854年頃)の横浜村の絵図』、
『関東大震災より前に台風(副低気圧)が本州通過』
『横浜火災図(部分)』(火元、火災旋風を朱書)

- 江戸時代後期の新田開発と開港
⇒三角州による軟弱地盤での建物倒壊率が高い
- 明治近代建築（耐火いかに造）の崩壊（鉄筋コンクリート建築/消防の近代化の認識を高めた）
- 地盤特性（液状化・地割れ）、土砂災害（崖崩れ）
⇒高台では、谷埋めした地盤が緩い状態で斜面崩壊
- 火災発生と火災旋風/水道管破裂による浸水
⇒台風または副低気圧の通過による強風の起こした気象災害
