1. 概要

2. 崖崩れの状況と原因 (横浜市の見解要旨 右図参照)

3. 土砂災害現場の調査

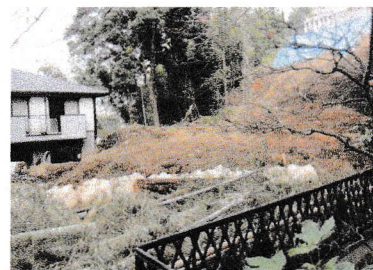
左端の建物1階に土砂侵入
