# 2019年台風19号による被害から考える多摩川水害新対策

長本 史央

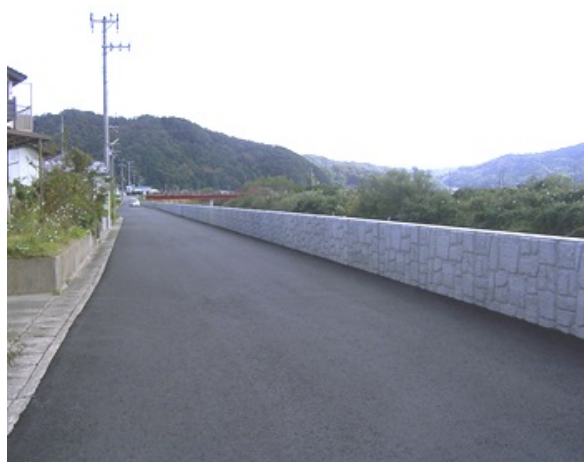
「パラペット護岸」は堤体の天端上に突出した構造物のついた護岸のことである。河川・海岸堤防においては、水位の影響を考慮した余裕高を確保するため、堤防の嵩上げが必要となる。しかし、盛土による嵩上げ対策では、堤防天端幅等が確保できないといった問題点が発生する。そこで開発されたプレキャスト嵩上げブロック「パラペット」は既設護岸の天端部に設置することにより、パラペット(胸壁)の構築を可能としたものである。

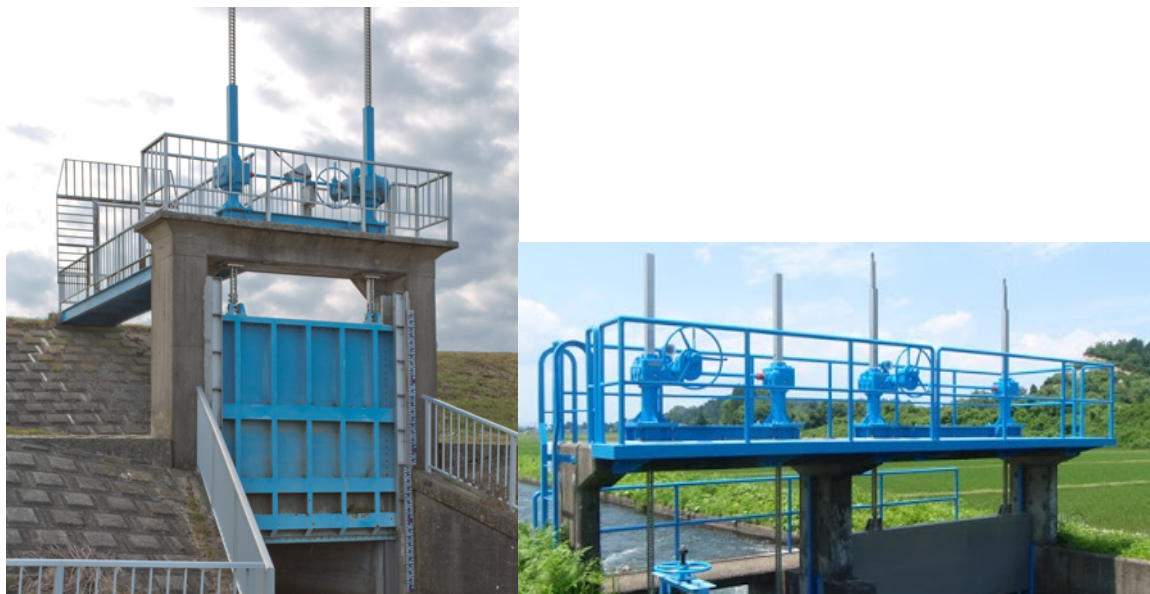
堤防を横断する水路のことを「樋管」や「樋門」、「水門」という。排水路や支川が堤防を横断して川へ流れ込む場合に、堤防の中をトンネルのように通り抜けるものを「樋管」ま

たは「樋門」という。堤防を分断し完全な開水路で通り抜ける場合の構造を「水門」という。「水門」はゲートを閉めたときに堤防の役割を果たすものである。写真左が樋管、写真右が水門である。

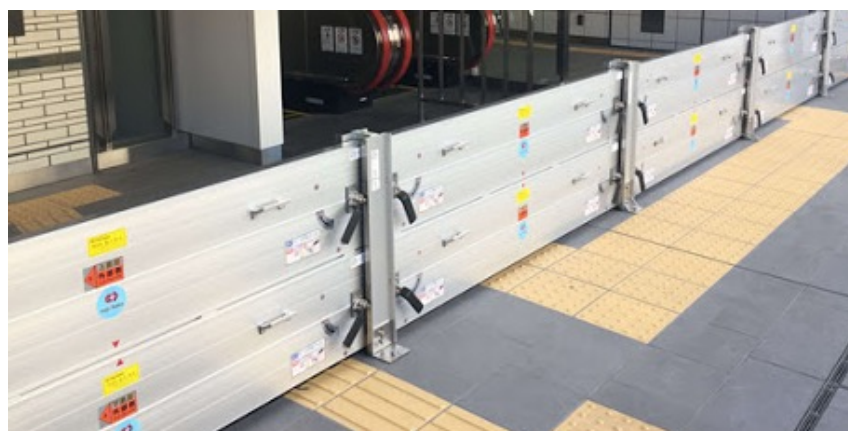
「防水板」とは水の浸入を防ぐための板のことで、1mほどのものがマンションの出入り口に設置されることが多い。板橋区、品川区、北区などでは「防水板」設置の際の助成金がある。

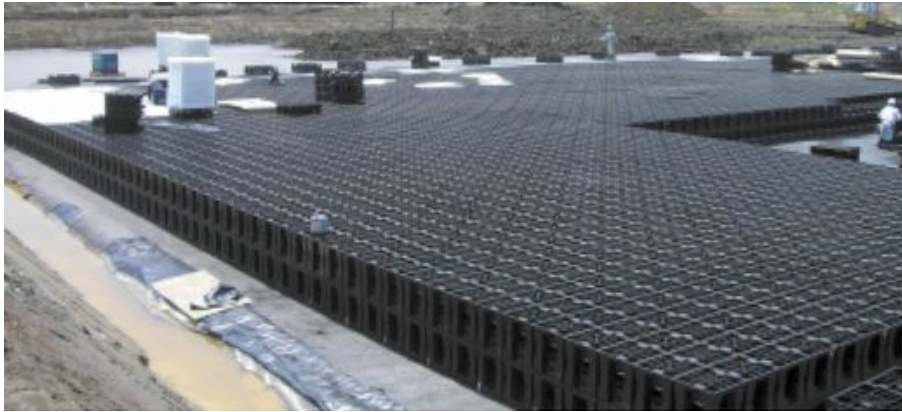
「貯留槽」は敷地内に降雨した雨水をそのまま集め、一時的に留める設備で、少しずつ周辺に流出するため、雨が降らなければ貯留量は減っていく。「貯留槽」とよく似ているが、貯水槽は、飲み水や防火水槽の水として、水道水や濾過した雨水を溜め込む装置で、一度溜めると、壊れない限りその貯水量を保つことができる。

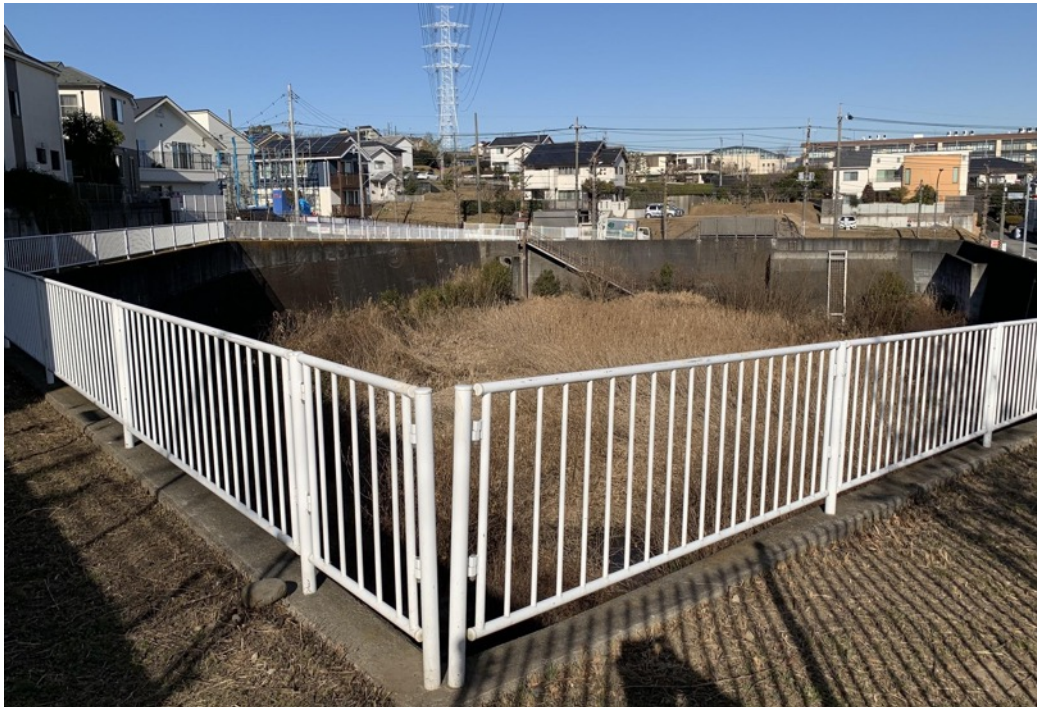
「防災調整池」は造成によって雨水が地中に浸透しにくくなり、一時的に下流河川への流出量が増加し、河川等の災害を誘発する恐れがあるため、雨水を一旦貯留し、開発後も開発前より大きくならない流量に調整し放流するための施設である。(現地で撮影した写真)

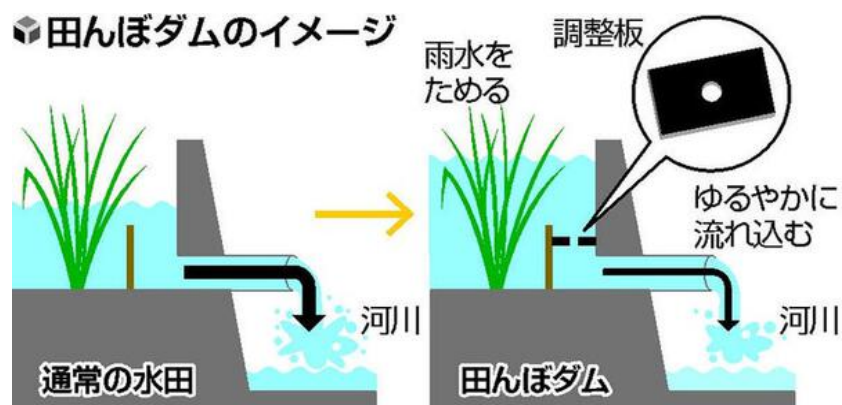
「田んぼダム」は、水田が持っている洪水緩和機能を人為的に高めることで大雨が降った時に雨水を水田に一時的に貯留し、水田からのピーク流出量を抑制して田んぼダム下流の農耕地や住宅地の洪水被害を軽減する目的で実施するものである。

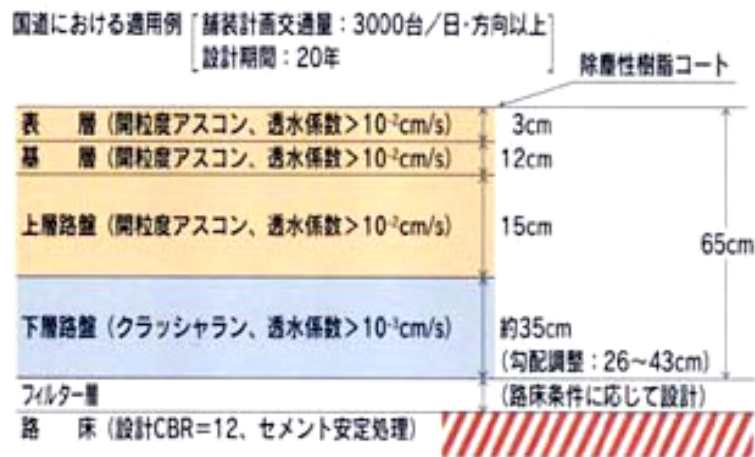
「透水性舗装」は、雨水を表層から基層、路盤を通して路床に浸透させる構造の舗装である。

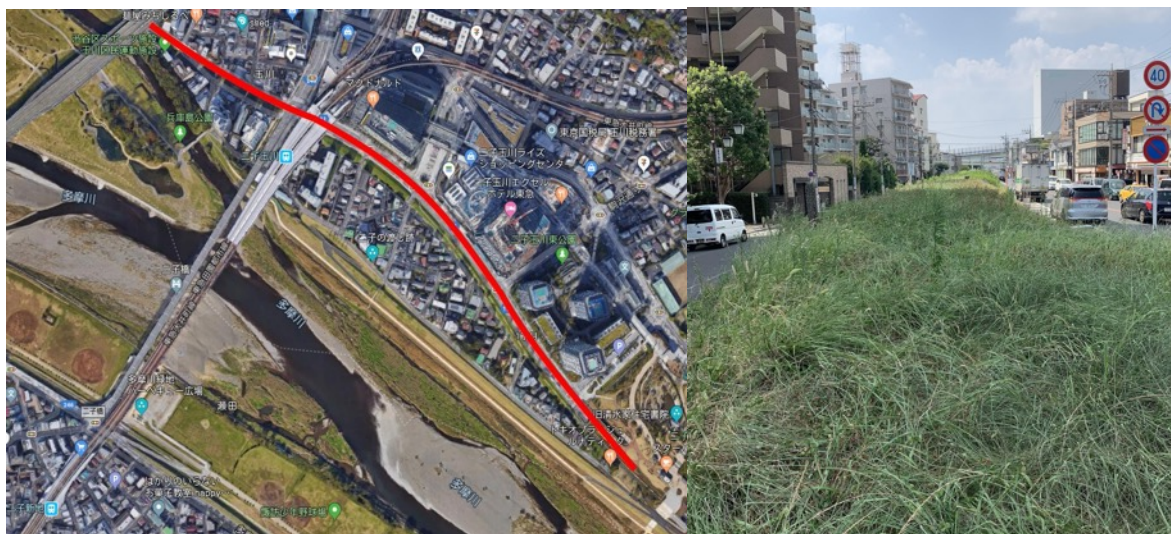
1. 二子玉川周辺はこの左の写真の二子橋という橋の付近で、原因は多摩川沿いの二子橋上流側(左の写真の赤い線)に堤防が整備されていなかったことである。昔からこの地域は住民から外観が削られると、反対意見があり、二子橋付近には堤防が建設されていなかった。ちなみに右の写真は撤去されずに残っている旧堤防の写真である。

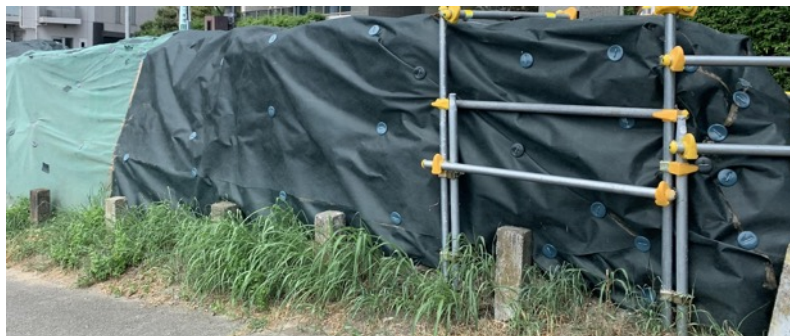
今現在は、二子橋より下流側では、対岸の川崎側よりも1.5m低い「暫定堤防」があるが、上流側では、築堤計画を進めており、順調に地元との調整が進みつつある設計の最終段階であった。現在行われている対策を現地を訪問して調べたところ、たくさんの土のうが積まれていただけであった。(現地で撮影した写真)

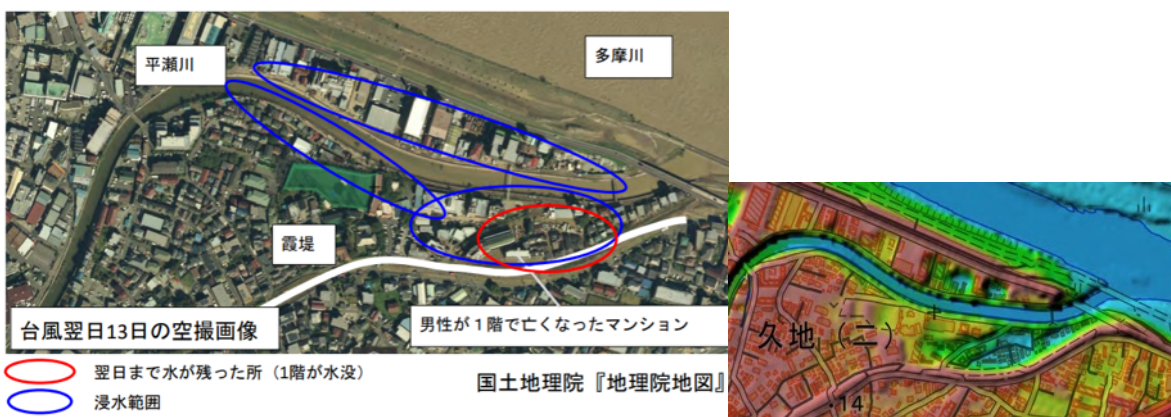
ここには江戸時代に作られた霞堤がある。これは堤防のある区間に開口部を設け、上流側の堤防と下流側の堤防が、不連続な堤防である。この霞堤と平瀬川に挟まれた土地は低くなっていたため、浸水したのかもしれない。

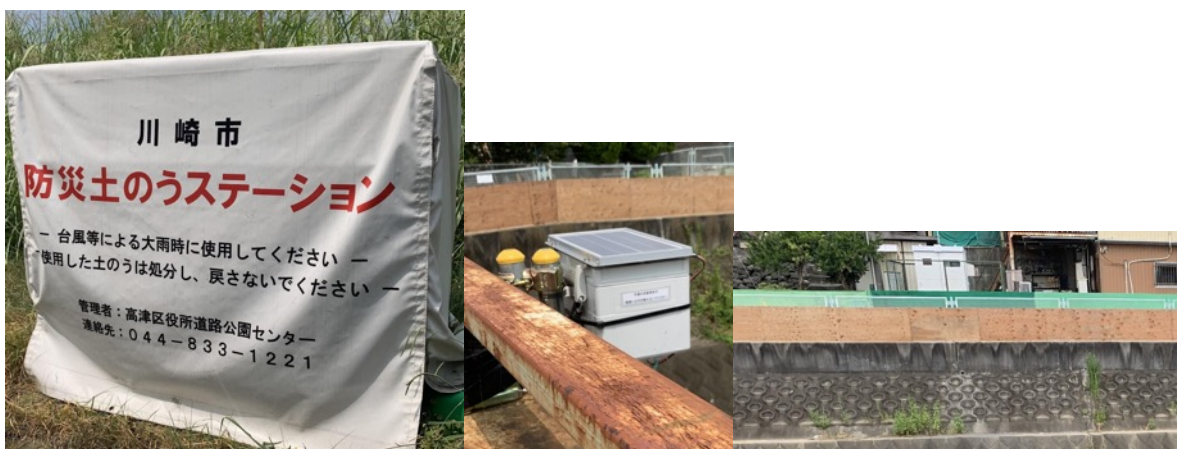
対策の予定としては、高架下に土のうを設置すること、霞堤付近に土のうステーションを設置すること、平瀬川と多摩川の合流地点に水位計や夜間対応カメラを設置すること、パラペット護岸の補強とアクリル板の設置、管理用通路水抜き穴へのフラップゲートの設置、移動式ポンプの自動化やポンプの固定・遠隔操作、自動化などの検討、2つの川の合流部での堤防の嵩あげなどがあった。しかし、現地を訪問して確認したところ現在行われている対策は、高架下の土のうや土のうステーション、水位計の設置、そしてアクリル板ではなく木の板で護岸の補強のみであった。(現地で撮影した写真)

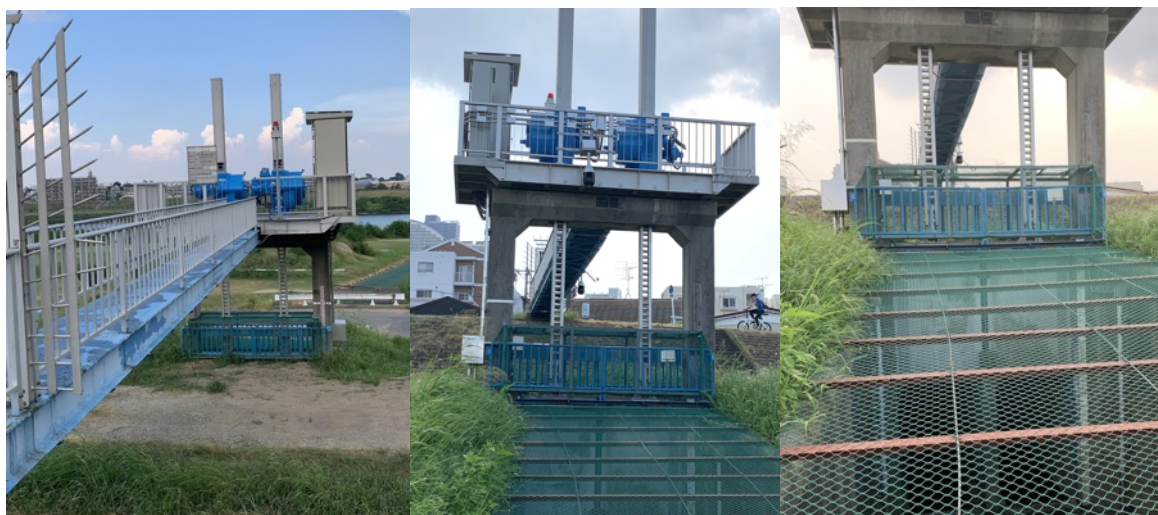
これらの写真は私が山王排水樋管を調査した時の写真である。左側は山王排水樋管の写真で、少し見えにくいですが、真ん中の写真が監視カメラ、右側の写真が水位計の写真である。これらの2つのみしか設置を確認できなかった。

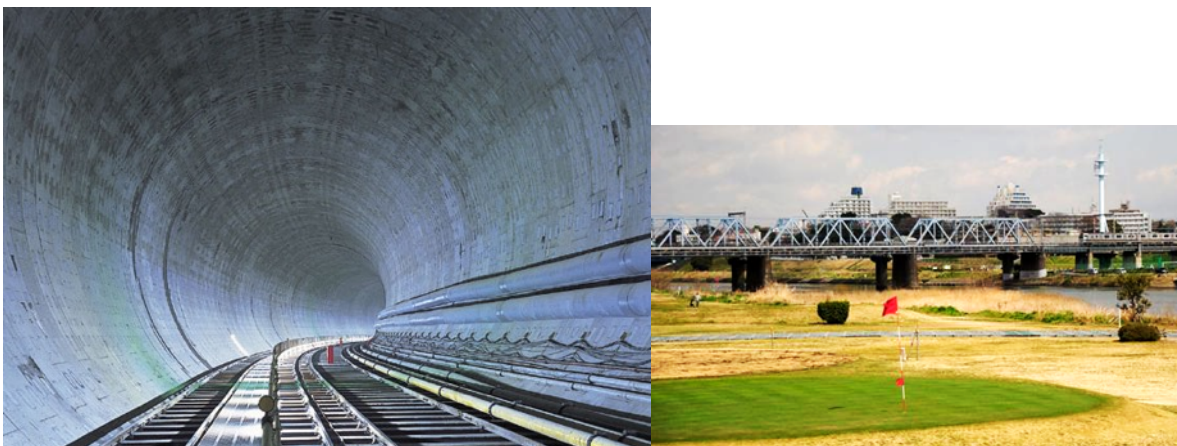
この写真は実際にある「神田川・環状七号線地下調節池(540,000立方メートル)」である。これは大雨などで神田川が溢れそうになった時にこの地下調節池に水を一時的に貯めるものである。その後神田川の水が減った時にここからポンプで水を神田川に戻す。これが稼働して以降、神田川の洪水はなくなった。その他にも「渋谷駅東口雨水貯留施設(40,000立方メートル)」、「東池袋雨水調整池(14,000立方メートル)」などがある。

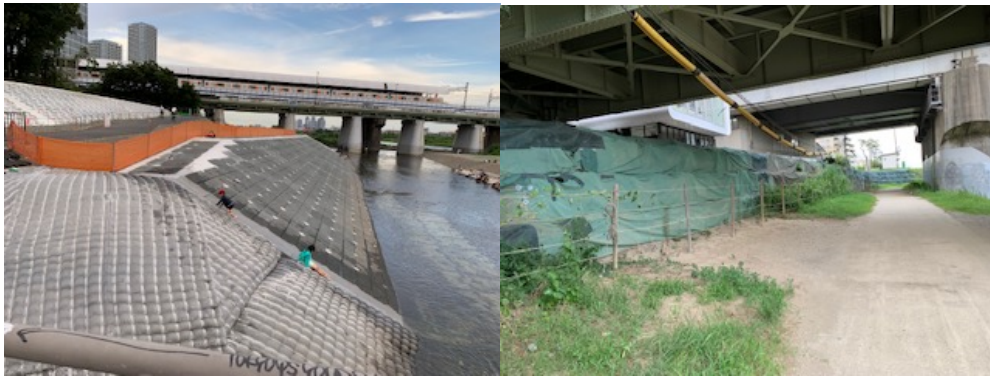
現在は二子橋上流部分に新たに護岸ブロックとコンクリート堤防が設置された。しかし、下流の土のうはそのままであった。

(2021年撮影 コンクリート堤防と土のう)

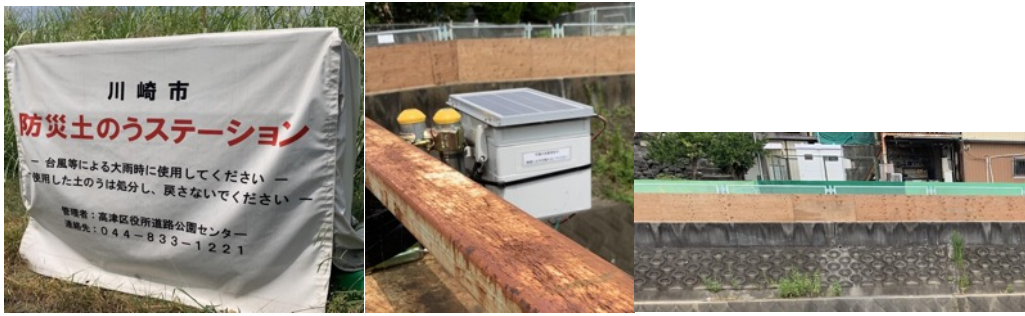
(2020年撮影 土のうステーション、水位計、木の板での護岸補強)

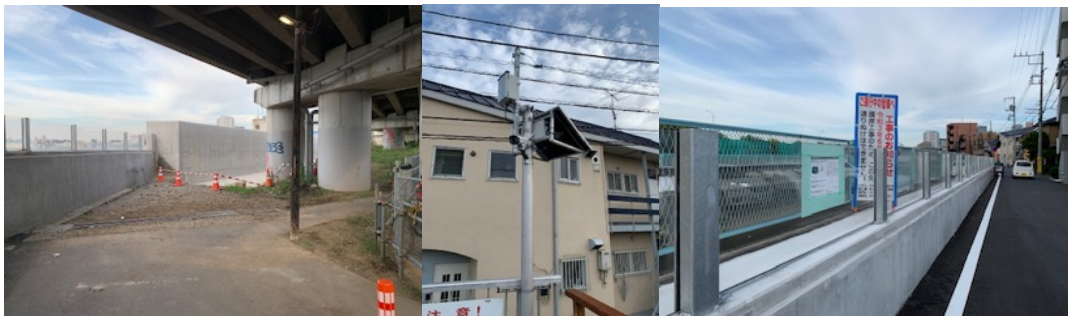
現在は監視カメラの設置、コンクリートとアクリル板による平瀬川護岸補強、土のうに代えて多摩川、平瀬川の一部へのコンクリート堤防の設置が確認された。

(2021年撮影 多摩川コンクリート堤防、カメラ設置、平瀬川護岸補強)

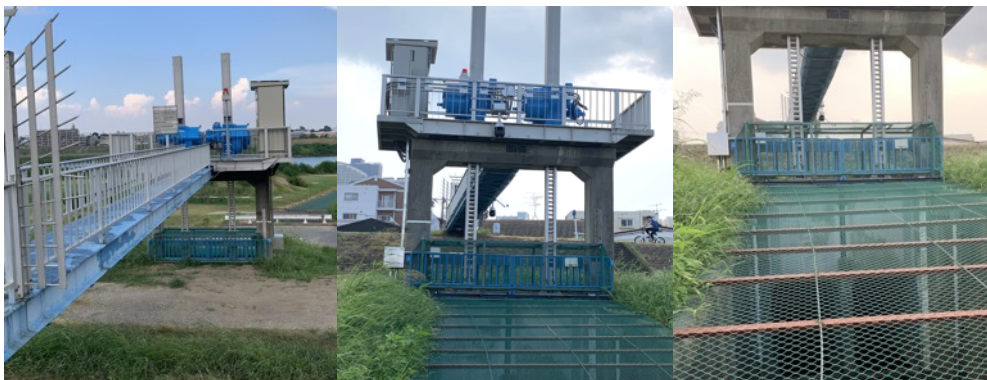
(2020年撮影 水門)

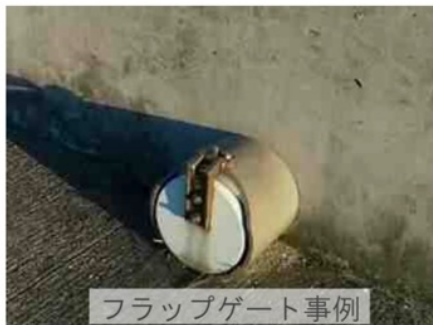
フラップゲート事例

「短期対策」として、管理用通路水抜き穴へのフラップゲート設置、東久地橋桁下への大型土のうの設置、平瀬川のパラペット護岸改良（仮板→アクリル板設置）、水位計、カメラの設置などが行われた。また、水没した排水用移動式ポンプの代替機の配備と増設、土のうステーションが設置された。

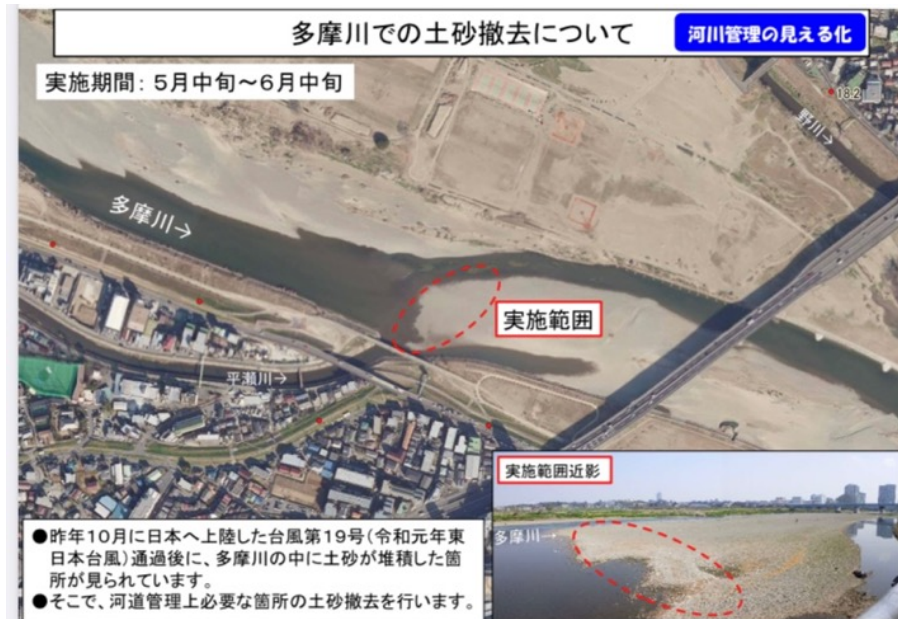
「中長期対策」として平瀬川と多摩川合流部における平瀬川堤防嵩上げとして大型土のうに代えてコンクリート堤防が設置された。また、平瀬川の合流部の多摩川中の土砂の撤去が行われた。

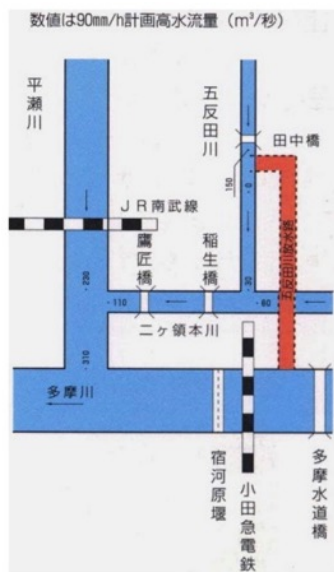
(計画流量配分図)

上流域において「五反田川放水路」の建設が行われており、平瀬川の時間雨量の対応力の向上を計画している。「多摩川緊急治水対策プロジェクト」として位置づけられており令和2年6月より暫定運用が開始された。

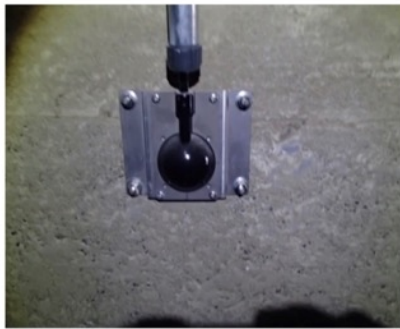
(流速・流量計の写真)

「短期的対策」として、ゲートの電動化、観測機器（監視カメラ・水位計・流速・流向計）の設置と配信、遠方制御化、排水ポンプ車の導入、ゲート操作手順の見直しを行っている。

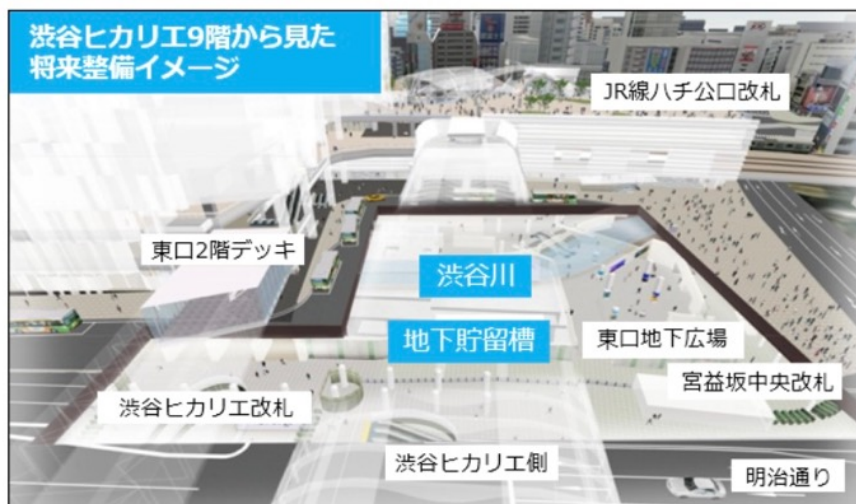
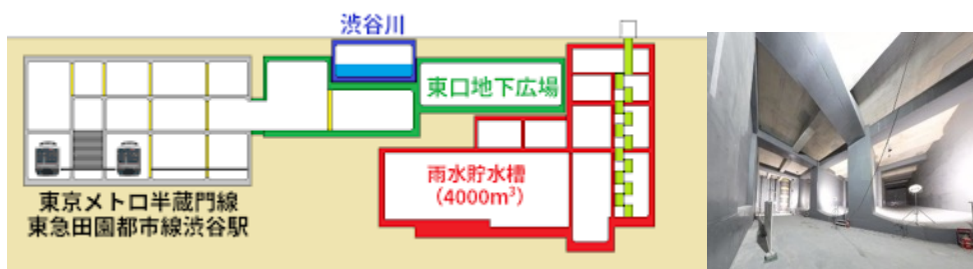
2020年8月には渋谷駅周辺に伴い渋谷駅東口地下に整備された雨水貯留施設（貯水量4,000トン）が稼働、供用を開始した。渋谷駅周辺は坂と坂に囲まれたすり鉢状の地形になっており、過去に大きな水害があったほか、周辺道路の冠水などが発生していた。宮益坂下交差点付近設置された6カ所の取水ポイントから雨水が流れ込み、一時的に雨水貯留施設に貯められ、天候が回復するとポンプにて排出される。

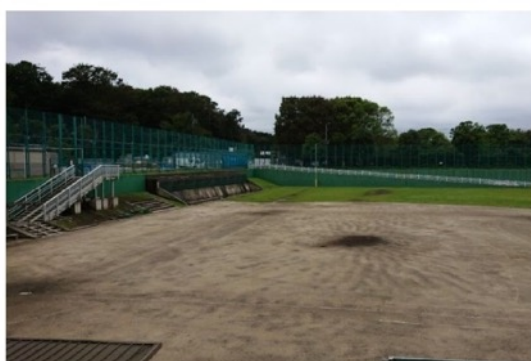
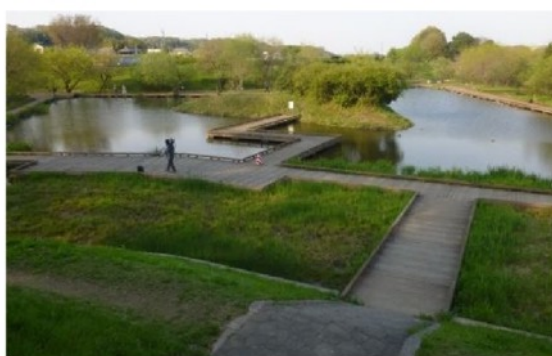
掘込式は主に地上部を掘削してできた貯留空間と越流堤で構成され、貯留空間内に洪水を貯留する施設である。貯留部は平常時には公園やビオトープとしての活用や貯留部の覆蓋化による公園利用、集合住宅の一部として複合利用しているところもある。

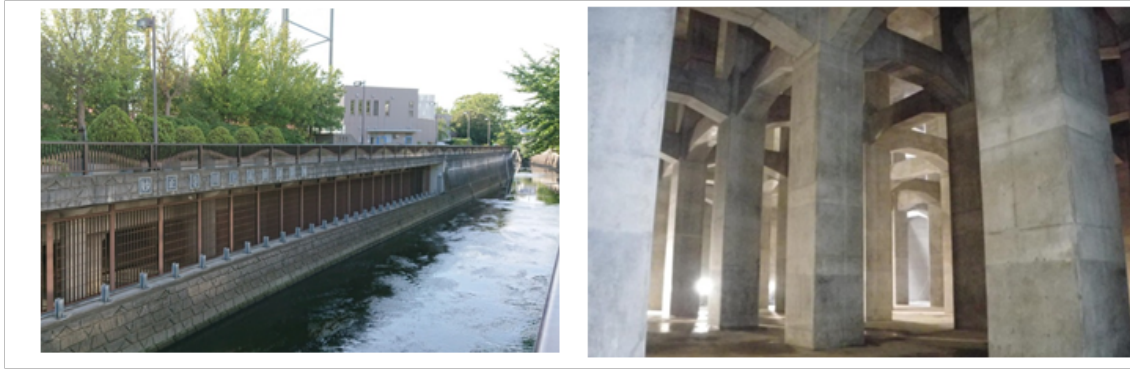
地下箱式は主には地下に設置された箱型の貯留施設と越流堤で構成され、箱型の貯留施設内に洪水を貯留する施設である。調整池上部は公園、スポーツ施設としての利用や集合住宅等を建築しているところもある。

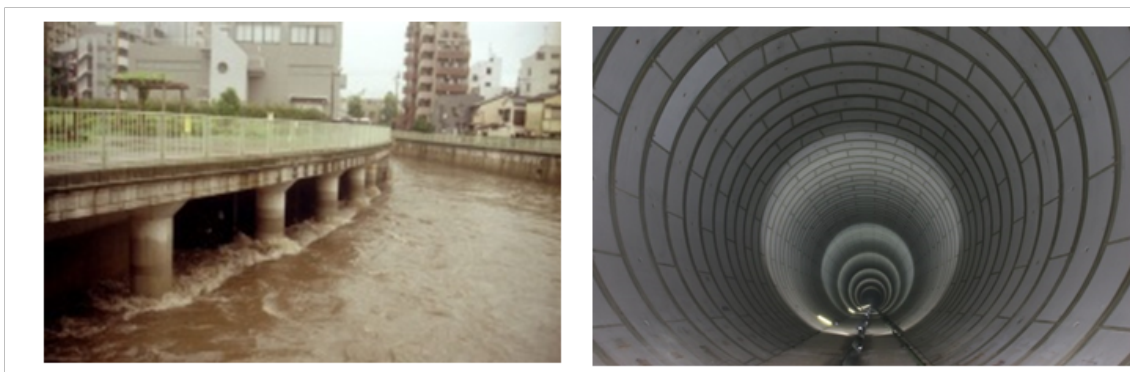
地下トンネル式は主に地下トンネルと取水・排水立坑等で構成されており、地下に設置されたトンネル内に洪水を貯留する施設である。
