# 複合災害としての関東大震災の横浜

## —防災まち歩きコースの作り方—

サロン講演 相原延光 関東学院中学校高等学校地学部コーチ 防災塾・だるま理事

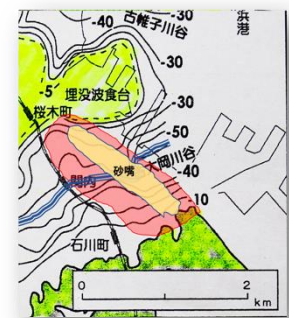
\* 衣紋坂の地盤構造：横浜市行政地図情報システム (地盤 View) による地盤情報 (秋山氏提供) から断面図を作成したところ、盛土下の地盤の落差があり、粘土質の堆積物があることがわかった。震災前夜の降雨で地下水が溜まり、一時的に間隙水圧が高かったことが浸水につながった可能性も考えられ、水道管破裂による浸水という説明に再検討を要する。

\* 横浜市公害研所 (1988) 発行の地盤地質図から考察できることは、「本町通を中心として堆積している砂嘴の地質は砂礫層からなるが、周辺の台地の礫層 (保土ヶ谷礫層 = 戸塚層) から運ばれてきたものと思われる。」一方、大岡川沿いにも砂層や有機質層が覆っているところもあり、これらは液状化の原因となる可能性がある。
